## Poročilo o izvedeni nalogi

### Komunala Novo mesto, d.o.o. - spremljanje kakovosti pitne vode

Evidenčna oznaka: 2300-22/19432-26/22068

**Vzorec:** Pitna voda - VH Vrbovce  
**Številka vzorca:** 26/22068  
**Namen:** Notranji nadzor sistema za oskrbo s pitno vodo  
**Naročnik:** KOMUNALA NOVO MESTO D.O.O., JAVNO PODJETJE, PODBEVŠKOVA ULICA 12, 8000 Novo mesto  
**Vzorec odvzel:** Vinko Primc, NLZOH OPKV  
**Čas odvzema:** 10.03.2026 12:00  
**Mesto odvzema:** Vodovod Javorovica - VH in omr. upravlj., VH Vrbovce  
**Vzorec sprejel:** Vinko Primc  
**Kraj in čas sprejema:** Novo mesto, 10.03.2026 13:28

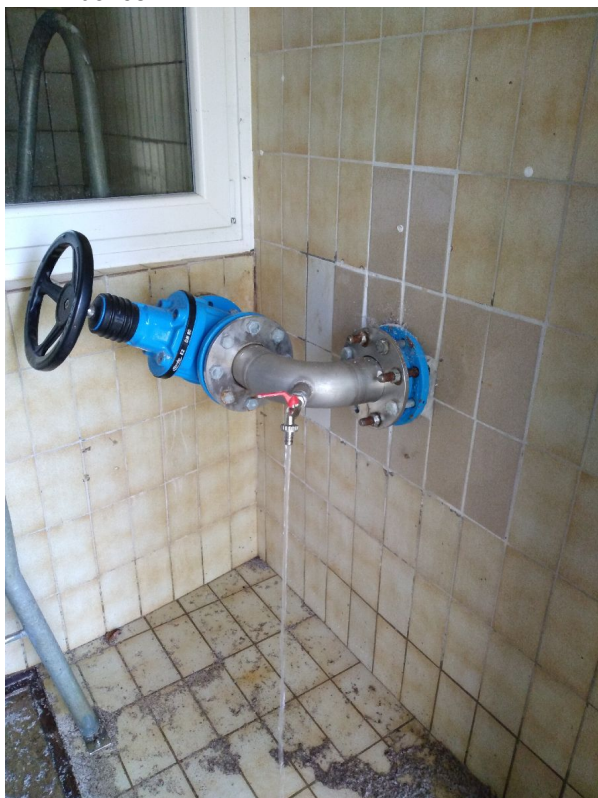
**Stanje vzorca:** Vzorec ustreza kriterijem za sprejem  
**Odvzem vzorca**  
**Datum in ura:** 10.03.2026 12:00  
**Odvezel:** Vinko Primc, NLZOH OPKV  
**Slika oz. shema mesta odvzema / vzorca:** VH Vrbovce
